Edificio Bacardí: historia arquitectónica y estado de conservación de un ícono habanero del siglo XX

Bacardi Building: architectural history and state of conservation of a Havana icon of the 20th century

Se realizó un estudio del deterioro en un edificio de elevado valor patrimonial construido con hormigón armado. El objetivo fue estudiar el estado de la obra producto del fenómeno de la corrosión en los aceros de refuerzo debido a la influencia de la carbonatación, la eflorescencia y el hormigón altamente contaminado por iones cloruro. Diferentes ensayos como termografía infrarroja, resistencia a compresión y determinación del perfil de penetración de iones cloruro, así como la descripción estructural fueron usados en el estudio. De esta forma, se demostró que la exposición durante décadas a ciclos de humectación y secado, en presencia de un hormigón contaminado por cloruros debido al empleo de arena de mar para la construcción del edificio, unido a deficientes acciones de mantenimiento, conllevaron a avanzados deterioros por corrosión. Los daños se extienden a casi toda la elevación de las fachadas, las losas de entrepiso de hormigón armado y la estruc-

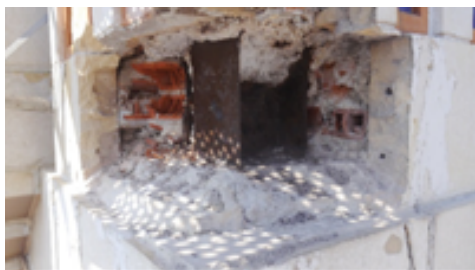
Figura 13

Vista general de la cala 1, donde se puede observar el recubrimiento del perfil hasta la cara exterior de la terracota

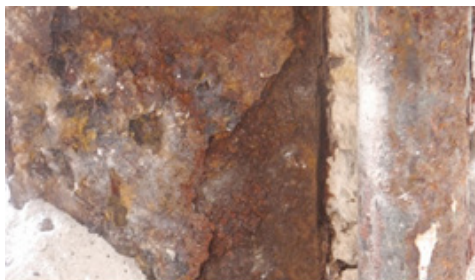
Figura 14

A partir de las calas realizadas se constató que los perfiles tipo I que forman las columnas presentan corrosión generalizada, excepto el alma del perfil de la cala 2, localizado en la cara exterior de la torre. Dicho proceso corrosivo coadyuva a la formación de las grietas verticales en el hormigón que los recubre, así como en el enchape con terracota (Figuras 13, 14, 15, 16, 17, 18 y 19). En las calas realizadas en este nivel no se localizaron las piezas de anclaje de la terracota, por lo cual se infiere que -al menos- en la estructura de la torre-mirador, la adhesión fue realizada únicamente mediante mortero de chamota. Los resultados obtenidos de las mediciones realizadas en cada una de las columnas y vigas estudiadas se muestran en las Tablas 2 y 3.

Delaminación de la parte exterior del ala que se localiza a su vez hacia el interior de la escalera de la torre en la cala 2

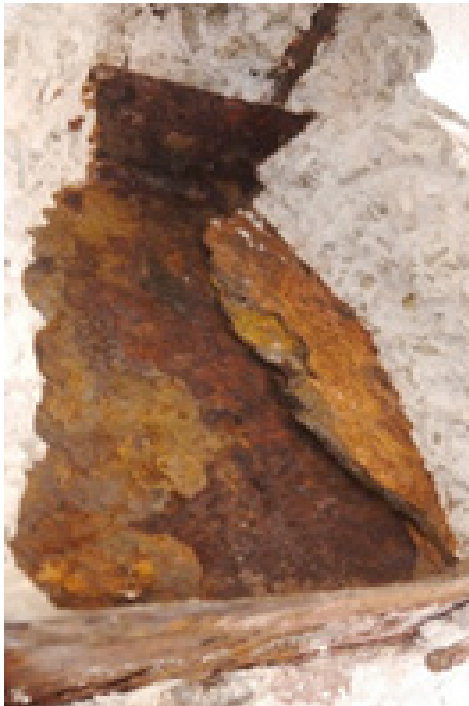
Figura 18*Corrosión generalizada y delaminación en el ala inferior en el extremo contra el muro (cala 5)*
